دراسة مقارنة لتقييم فاعلية المركبات  
التقليدية والنانوية في تقوية وحماية العناصر  
المعمارية المشيدة من الالبستر المصرى

محمود رفاعي 1- سيد حميده 2 – احمد عبد العال 3

اكتوبر 2023

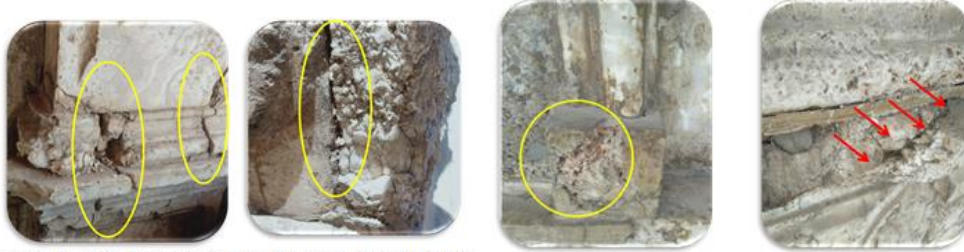
صورة (8-9) توضح تلف وتشققات في تكسيات الأبيستر وخاصة في الحواف نتيجة للاحمال وعدم اختيار نوعيه جيده للاحجار المستخدمه

8-ادى تبلور الاملاح داخل الشقوق الموجوده بالحجر الى زيادة اتساع هذه الشقوق نتيجة تاثير التردد والتباين بن درجات الحرارة والرطوبة النسبية مما ادى الى انفصال بعض الاجزاء من الحجر كما بالصورة رقم (9) .

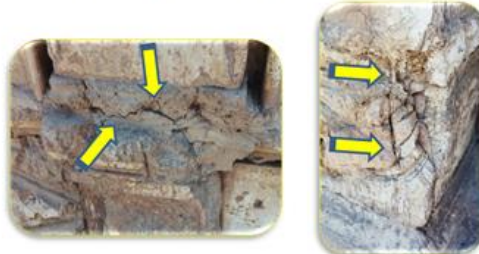
صور (12-13) توضح انفصال حبيبات الحجر واختزال في حجم الحبيبات وحدثت شروخ مختلفه في الاتجاهات المختلفه

2- انفصال قشور او صفائح رقيقة او سميكة من سطح الحجر نتيجة لاختلاف تآثر طبقات الحجر بدرجات الحرارة المختلفة كما بالصور (12،13) ويظهر ذلك بوضوح فى الناحية الجنوبية الشرقية من الجامع .

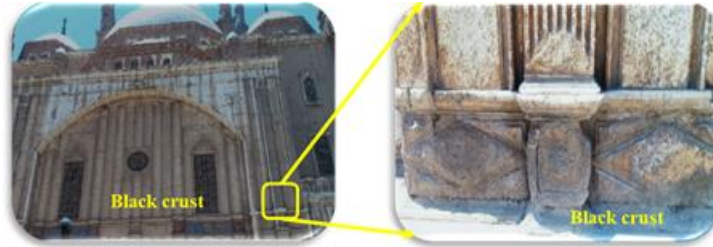
صورة (14-15) توضح تكون قشرة صلب على السطح الخارجى تعرف بظاهرة Black crust

4- حدوث بهتان لسطح الحجر المعرض بشكل مباشر لاشعة الشمس ، خاصة فى الاجزاء الخارجية كما بالصورة رقم (15) .

6-تكون قشرة صلبة على السطح الخارجى للحجر تتكون من جزيئات من الفحم وبلورات الجبس وبعض جزيئات الكربون كما بالصورة رقم (14).

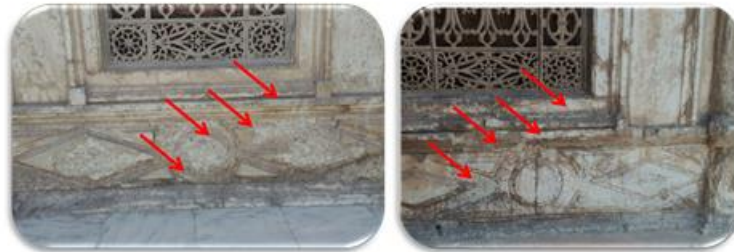
صورة (16-17) توضح تحول حبيبات الحجر الي مسحوقى بفعل فقدانها المادة اللاصقة بين حبيباتها وانفصالها نتيجة دورات الأذى والتلوث للملح

7-تسبب تزهير الاملاح على السطح فى حدوث خشونة وفقد السطح لملمسة الناعم المصقول مما سهل من عملية التصاق الاتساخات والاتربة بالسطح كما بالصورة رقم (16،17)

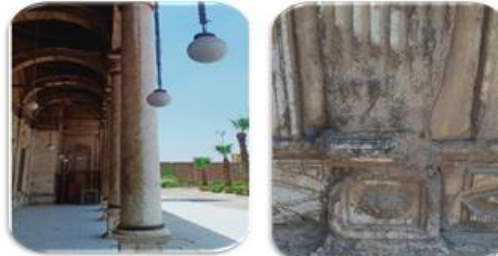
صورة (18) توضح التلف الناتج عن الأمطار الحامضية وتحول الطبقة السطحية للحجر الي قشرة صلبه سوداء  
صورة (19) توضح تكون طبقة من غبار الأتربة والطفلة وكاسيد الحديد (الباتينا) باللون البنى على الجزء الداخلى من العقود

5- تشوة فى سطح الحجر وطمس معالمه نتيجة لترسب الاتربة والغبار الصناعى والسناج ونواتج التلوث مما تسبب فى تغير لون سطح الحجر الى اللون البنى او

الاسود بالاضافة الى وجود بعض البقع الحمضية او القلوية التي تؤدي الى صدا سطح الحجر كما بالصورة رقم (18) .

11-تراكم الاتربة والاتساخات على جدران وحوائط الجامع مما ادى الى تشوية المنظر العام للجامع كما بالصورة رقم (19).

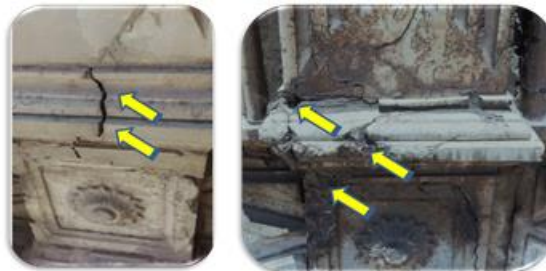
صورة (20-21) توضح التلف الناتج عن الأحمال الزائدة في التكتسيات الخارجية من شروخ وانفصالات

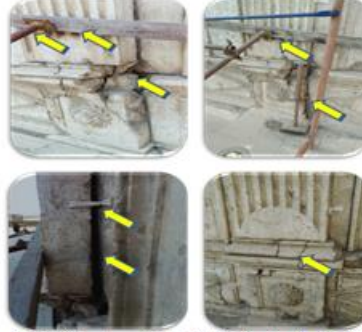
صورة (22-23-24-25) توضح شروخ و انفصال التكتيات الحجرية من الالباستر نتيجة لحدوث هبوط في التربة

12-نتيجة لحدوث هبوط بالتربة ادى الى انفصال بعض التكسيات عن الحائط مما استدعى ادارة الترميم بالمكان الى صلب هذه الاجزاء كما بالصورة رقم (22،23،24،25).

13-بالملاحظة على مدار عامين وجد ان الاجزاء المنفصلة عن الجدران نتيجة لهبوط الارضية مازالت تتحرك رغم عملية الصلب التي حدثت لها مما يدل على خطورة الوضع فى هذه الاماكن ومن الممكن ان تنهار فى اى وقت .

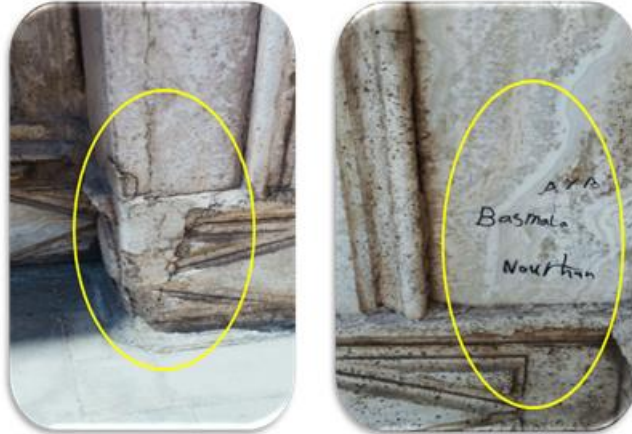
صورة (28-29) توضح التلف البشري وتشويه الأسطح بالكتابة عليها بعض الأسماء نتيجة لظفة الوعي الأثرى وعمليات الترميم الخاطئة عن طريق الاسمنت الأبيض

9-استخدام مونات فى عملية استكمال الاجزاء المفقودة ليست من نفس نوع المادة المستخدمة فى عملية التكسية مثل استخدام مونة الجبس والاسمنت كما بالصورة رقم (29) مما ادى الى تاكل اجزاء من التكسيات لان مونة الاسمنت تحتوى على املاح الكبريتات .

10-تشوية منظر التكسيات الموجوده بالجامع نظرا لقيام بعض الزوار بتدوين اسمائهم وتوقيعاتهم على سطح الحجر كما بالصورة رقم (28) وكذلك ترك بعض بقايا الاكل والمشروبات على جدران المبنى مما يؤدي الى تشوية المنظر .

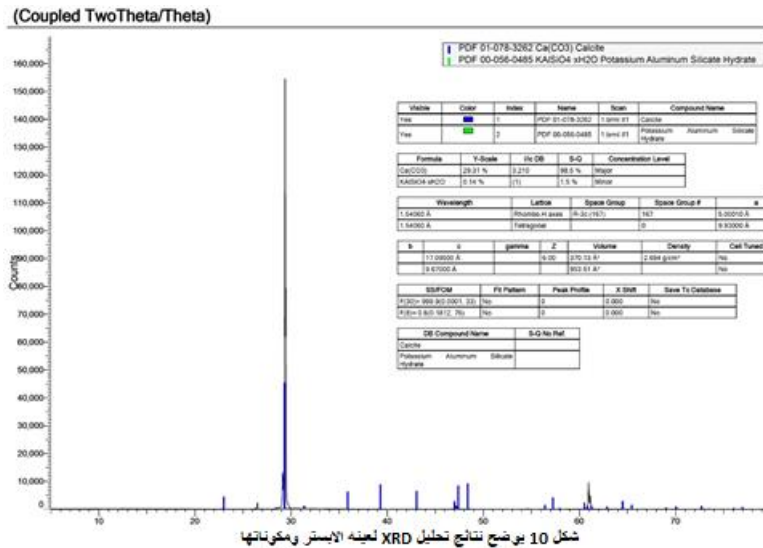
شكل 10 يوضح نتائج تحليل XRD لعينه الابرستر ومكوناتها

أ-التحليل بحيود الأشعة السينية للمونات X-ray diffraction : وهو من اهم طرق التحليل المستخدمه في التعرف على المركبات المكونه للاحجار بشكل عام والالبيستر بشكل خاص لمعرفة مكونات الحجر لمعرفة مدى التلف بالالبيستر لوضع استراتيجيه للعلاج .

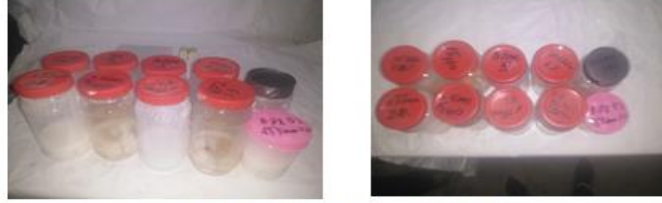
صورة (44-45) توضح محتويات التقوية النانوية بتقريبها المخطط.

تم استخدام (3) مواد تقوية نانوية وهم (نانو سيلكا Nano Silica , نانو جير Nano lime , نانو تيتانيوم Nano titanium )
